El Forat de Pedreguer

Un exemple de col·lapse càrstic

Vicent Carrió

Estudiant de Geologia · Universitat de València

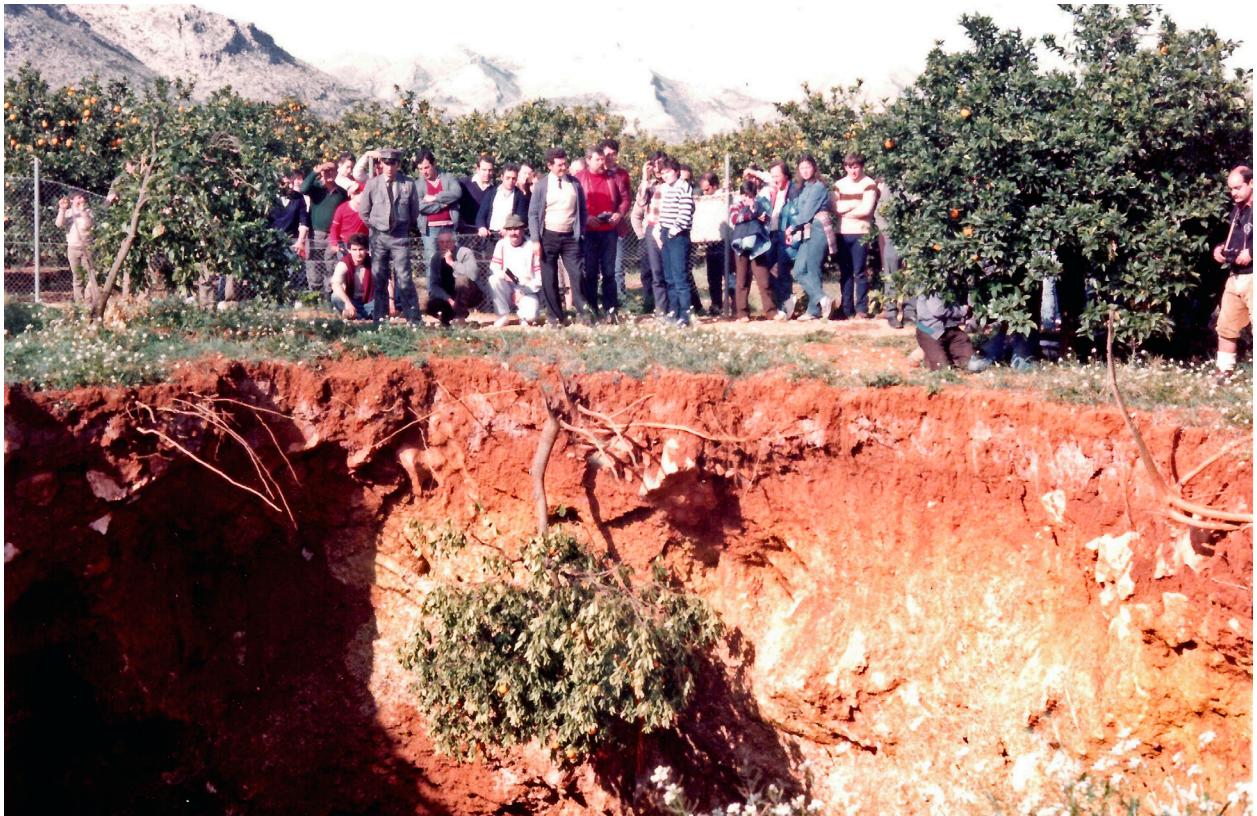
El forat l'agost 1982. Foto: Centre Excursionista Pedreguer.

Pocs dies després, el Centre Excursionista de Pedreguer (CEP) aportà les primeres mesures del forat: 9,5 m x12 m en la boca, 52 metres de vertical amb una lateralització que podia suposar 5 m més (57 m en total, visibles des de dalt).

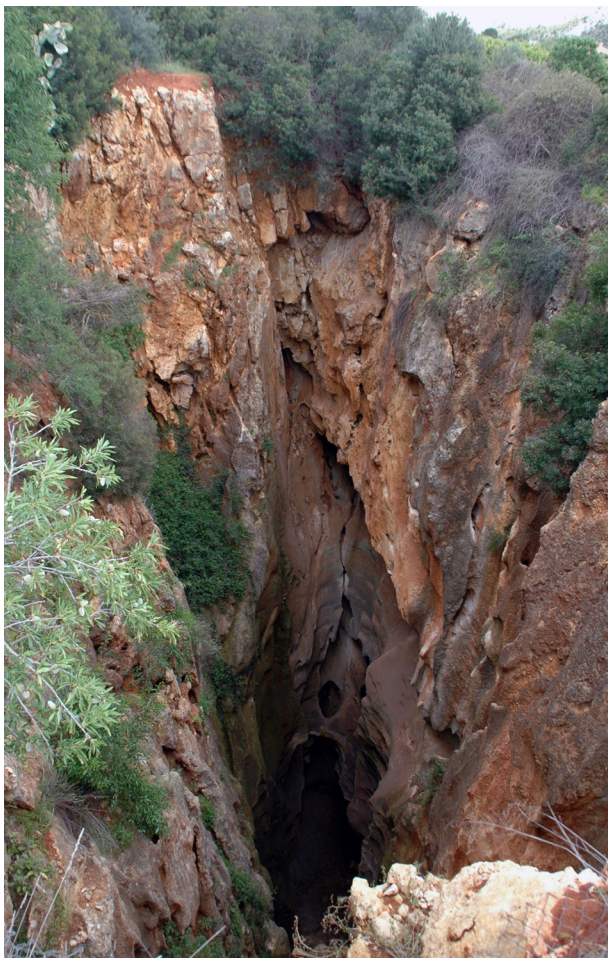
El Forat en l'actualitat. Foto: VÍCTOR GARCIA RIBES.

A hores d'ara, el Forat de Pedreguer roman encerclat per una vegetació espessa, que ha anat creixent al llarg dels anys i que deixa entreveure pel costat oest (per on més creix) la boca de l'avenc. Una boca que, com sol ser normal en aquests fenòmens, ha continuat eixamplant-se, de tal manera que amb unes mesures aproximades de 20 m x 35 m gairebé ha multiplicat per sis la superfície inicial -a mesura que passa el temps, l'avenc va agafant forma d'embut- i ha obligat l'Ajuntament a ampliar varies vegades el perímetre de les tanques de seguretat.

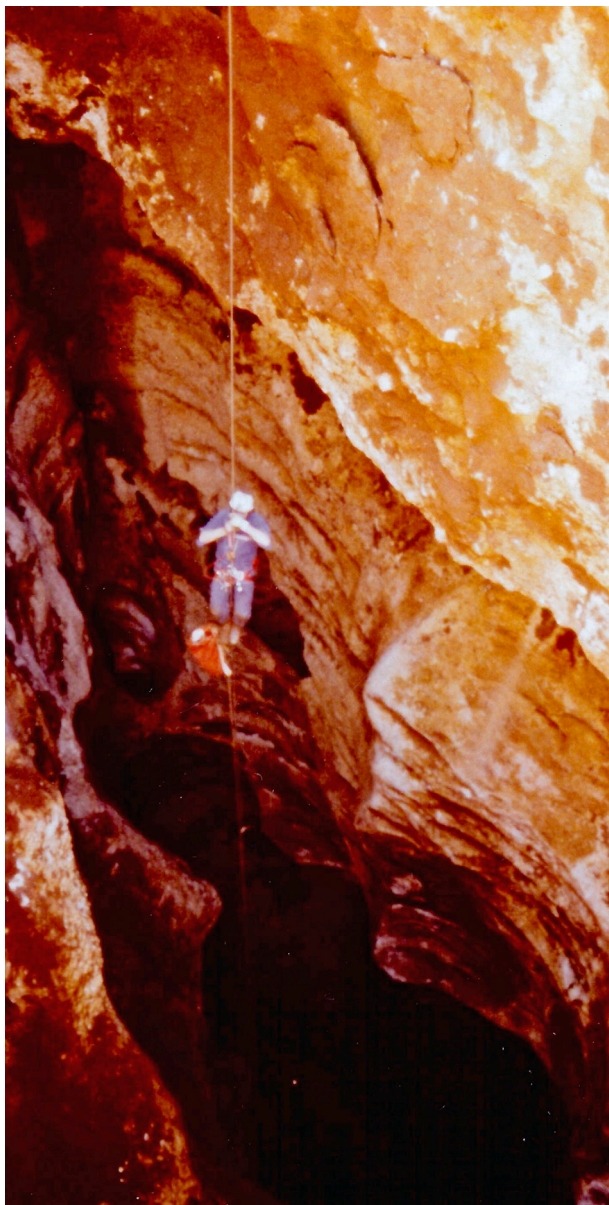
El primer descens a l'avenc de Pedreguer, realitzat per Jordi Doménech. Fotografia del CEP.

El primer descens a l'interior de l'avenc el va fer un equip d'espeleòlegs del CEP el 27 de febrer de 1983. Aportaren la mesura exacta: 70 m de fondària, amb una pendent lateral que arribava fins a 20 m. En el fons trobaren dos forats d'1,50 m i 2 m, respectivament, que estaven totalment inundats. Aquell mateix any, els membres del CEP hi descendiren tres vegades més. En una de les davallades portaren colorant blau inofensiu per tirar-lo a l'aigua i poder veure, així, les fonts de surgència, però no

ho pogueren dur a terme perquè trobaren els dos forats interiors coberts de fang.
